Ontwerp en installatie valbeveiliging

Hadden we maar luchtankers

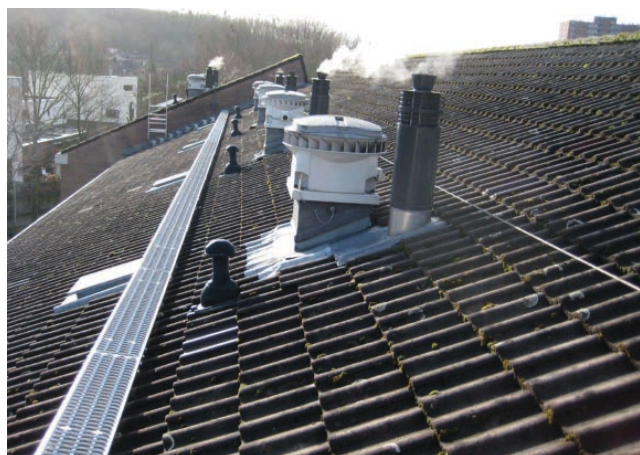
Hier is op een schuin dak een kabelsysteem geïnstalleerd (zie foto 2a). Direct in het oog springt dat, wanneer je op het rooster wilt lopen én aangehaakt wilt blijven op het kabelsysteem, je onderweg uitdagende obstakels tegenkomt. Deze situatie helpt, ondanks de goede bedoelingen van de installateur en/of gebouwbeheerder, onveilig werken in de hand. Nog wat beter kijkend naar de constructie, blijkt de kabel van een genomen

Foto 2a: kabelsysteem op schuin dak

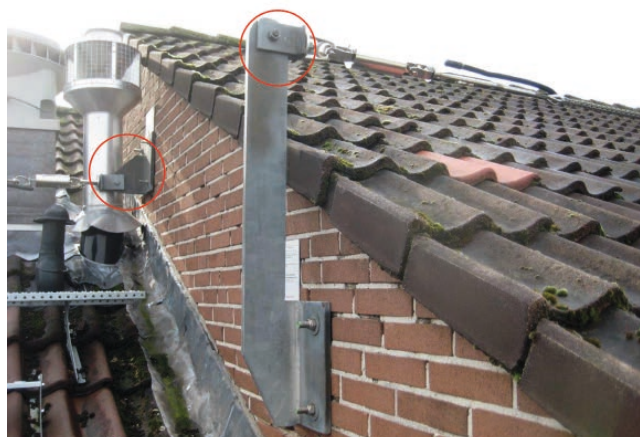
Foto 2b: gebruik van verboden klemverbindingen

meer merk te zijn. Ook verklaart de fabrikant dat zijn kabel voldoet aan de EN 795:2012 Type C (CE-markering is niet aangebracht). Maar bij betere bestudering van de foto's blijkt de kabel gemonteerd aan diverse beugels waarvan documentatie ontbreekt. Ook is al snel te zien dat deze beugels niet aan de EN 795:2012 voldoen omdat er verboden klemverbindingen zijn gebruikt (zie foto 2b, rood omcirkeld). Het is dus maar de vraag of deze constructie een persoon veilig op kan vangen. Daarvoor zal de constructie zeker meer dan 20 kN moeten kunnen weerstaan.

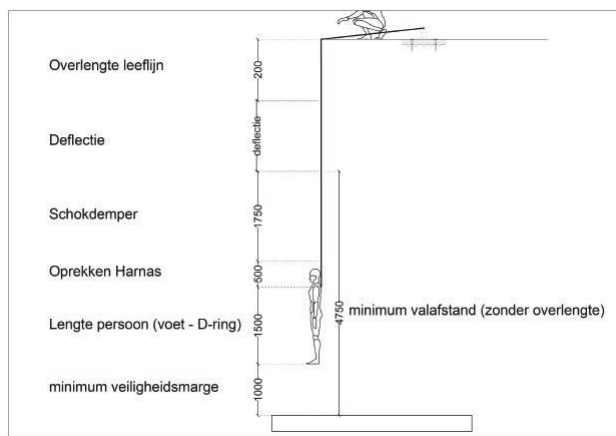
Een bouwweigenaar heeft een second opinion aangevraagd voor een kabelsysteem dat is gemonteerd op het dak van een appartementencomplex. De bouwweigenaar heeft van tevoren om sterkteberekeningen gevraagd bij de installateur, maar die pas na installatie aangeleverd gekregen. Uit die berekeningen blijkt later dat een groot deel van de ankers onvoldoende sterkte heeft als het gaat om de bevestiging, en dat een ander deel te veel doorbuiging laat zien. Samen met het probleem dat de valhoogte niet goed is meegenomen, is dit een zeer onveilig systeem. Als een medewerker aangelijnd naar beneden valt, heeft hij een valhoogte nodig van ongeveer

Foto 3a: berekening minimale valhoogte

zes meter (zie tekening 3a). In deze situatie wordt hier niet aan voldaan omdat het balkon halverwege deze zes meter zit (zie foto 3b). De medewerker zal daardoor bij een val op het balkon terechtkomen.

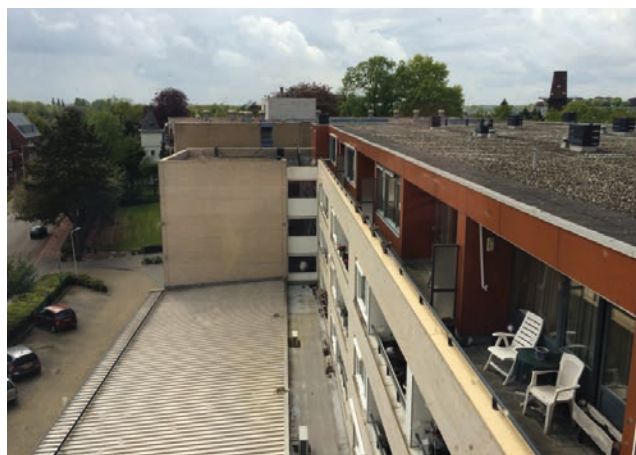
Foto 3b: situatie met balkon als spelbreker

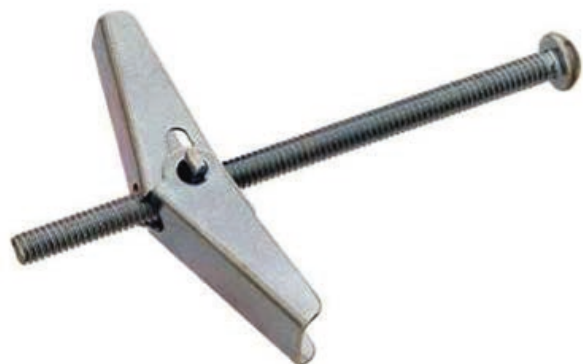
Foto 4a: kantelbout, op foto 4b gebruikt als ankerpunt

Aan de onderzijde van een houten dak zijn kantelbouten (zie foto 4a) als ankerpunt gemonteerd. Bij controle blijkt echter dat een groot deel van de vleugels niet goed is uitgevouwen, bijvoorbeeld doordat er een constructiebalk in de weg zat (zie foto 4b, bij de cirkels). Met een gewone trekproef van bovenaf is dit niet te ontdekken.

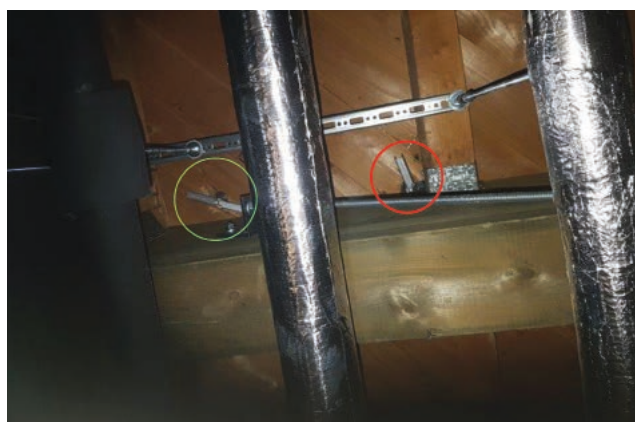
Foto 4b: constructiebalk verhindert uitvouwen kantelbouten

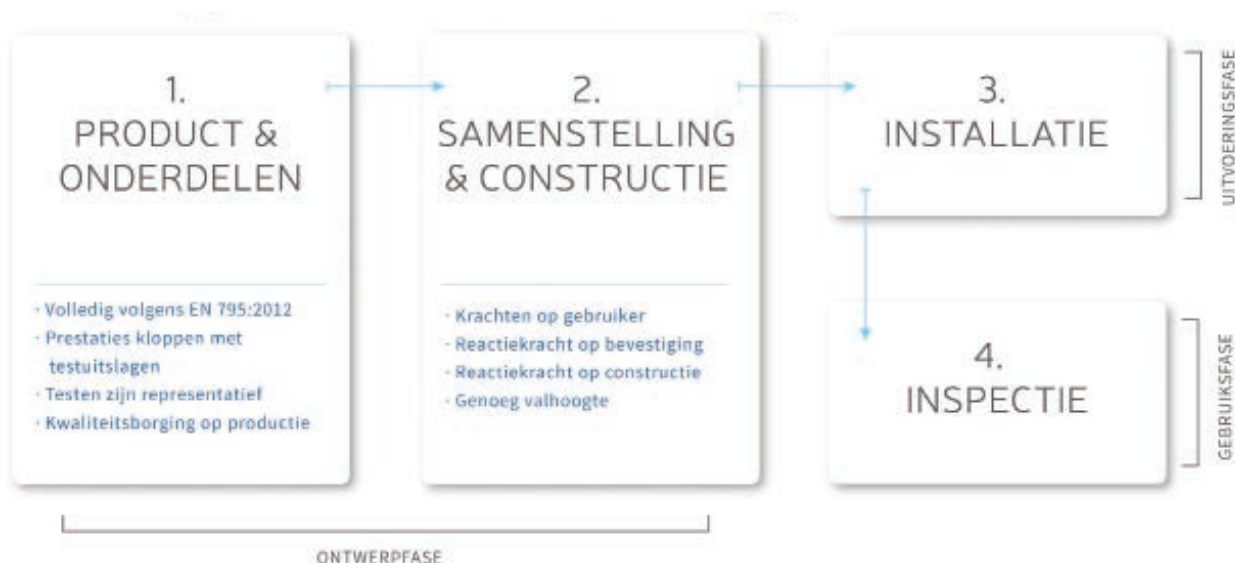
Bij constructief bevestigde ankerpunten (typen A, C en D) is waakzaamheid dus geboden. In dergelijke gevallen moeten de gebouweigenaren en veiligheidskundigen samen optrekken. Om het probleem te tackelen zijn de volgende vier controlestappen nodig (zie schema):

1. Zijn de verschillende producten geschikt? Bij normale CE-markering (type B en E) is controle van CE-markering voldoende. Bij niet-CE-gemarkeerde producten (type A, C en D) is een controle vereist van de verklaring van de fabrikant

2. Controle van krachten die op de gehele constructie komen te staan en de benodigde valhoogte. Dat een product voldoet wil nog niet zeggen dat het gehele systeem veilig is om te gebruiken in deze toepassing (zie voorbeeld 1 en 3, pag. 23).
3. Installatie: slechte installatie maakt een goed ontworpen systeem alsnog onveilig (zie voorbeeld 4 hiernaast).
4. (Jaarlijkse) inspectie van het systeem blijft nodig. Hierbij komen ook ontwerp- en installatiefouten aan het licht. Een voorbeeld: het weggroten van in beton gemonteerde bouten van een ankerpunt door een foutief ontwerp.

Schema: controlestappen om functioneren valankers te borgen
